Die Sanierung der Tönisberger Kastenbockwindmühle geht weiter – im Sommer 2024 sollen die Arbeiten fertig sein

Einmal richtig gründlich gecheckt

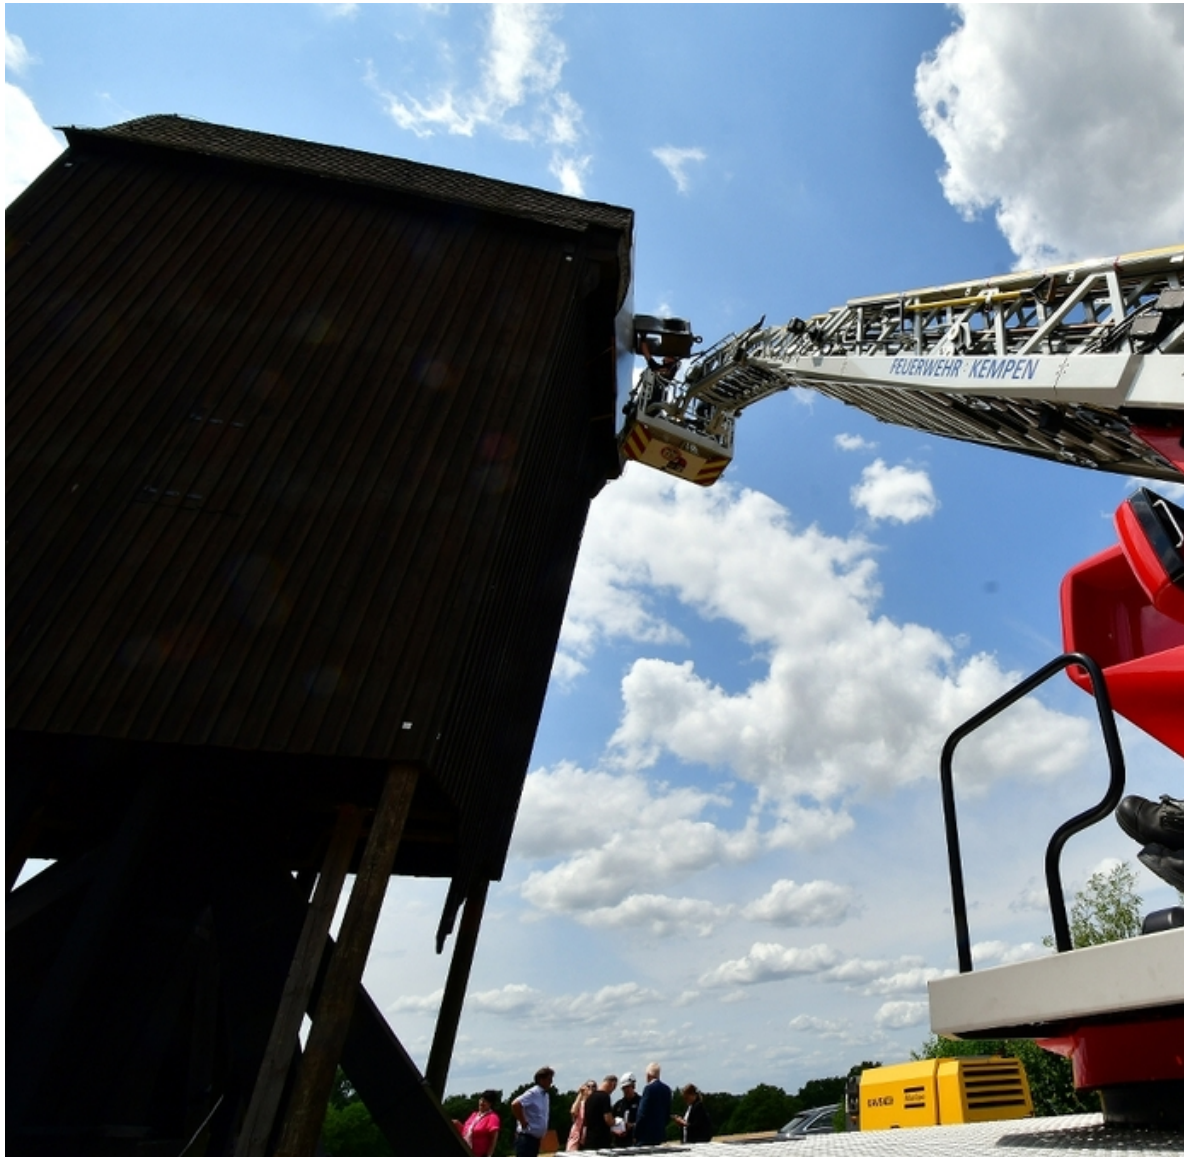
DER KRANFÜHRER HERBERT GENNEPER FÜHRTE DIE PRÜFER UMSICHTIG AN DAS OBJEKT HERAN.

Konzentriert blickte Kranführer Herbert Genneper nach oben, führte den Korb auf zehn Höhenmeter. Im Feuerwehrkorb näherten sich der Kempe-ner Feuerwehrmann Sven Nurmi und Andreas Weikum, Techniker des TÜV Austria, dem Wellenkopf der Kastenbockwindmühle, der aus zwei rechtwinklig gegeneinander versetzten Vierkant-Hohlprofilen, durch die die Ruten gesteckt werden, besteht.

Wolschke erläuterte das Procedere. „Die Prüfung geschieht jetzt zu-nächst durch eine Oberflächenprüfung. Man sprüht Untergrundfarbe mit leichten Bewegungen auf. Darauf kommt ein Prüfmittel mit Eisenparti-keln. Wenn da der Magnetfluss stattfindet, kann man anhand der Kon-zentration bewerten, ob da Risse sind.“ Anschließend folge eine Volu-menprüfung der inneren und äußeren Kanten mittels Ultraschallprüfung. „Wenn Lasten aufgebracht werden, gibt es die Spannungen an den Kan-ten.“ Das Gerät werde ans Bauteil gehalten, werfe dann ein Echo zurück. „Schall trifft auf Widerstand.“

Vorsichtige Entwarnung gab aber sein Tüv-Kollege Andreas Weikum, als er nach der ersten Prüfrunde wieder am Boden war. „Von außen sieht man nichts. Ich kann mir nicht vorstellen, dass man Risse findet.“ An-schließend begab er sich erneut mit dem Kran nach oben zu der gut drei-viertelstündigen Ultraschall-Untersuchung.

Gebe es Risse, müsse man sich um einen komplett neuen Wellenkopf kümmern, machte Wolschke klar. „Entweder muss man versuchen, über ein Antiquariat einen baugleichen Kopf zu besorgen oder man müsste ihn gießen lassen.“
