HIGH PERFORMANCE TANKINSPEKTION

J. Keil, A. von Hertzberg, J. Bognar, G. Wittmann V01-2023

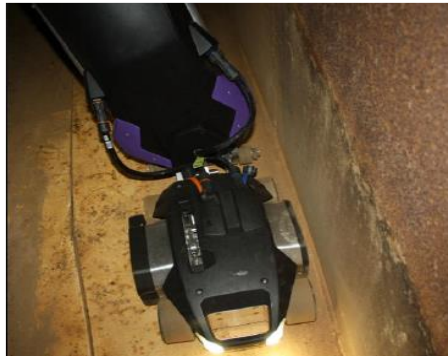
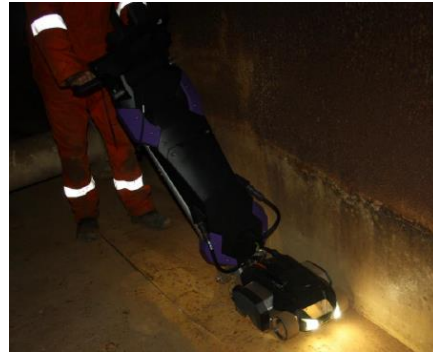
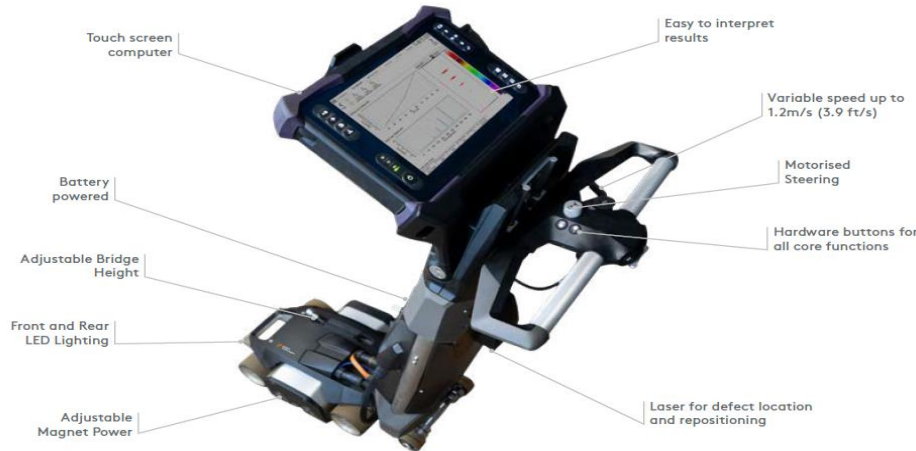
2. FLOORMAP X (MFL)

FACTSHEET

- Wanddicke: bis 20 mm
- Beschichtung: bis 6,5 mm
- Geschwindigkeit: ca. 60 m/min
- Unterseiten- und Oberseitenauswertung
- EEMUA 159 / API 653 Compliance
- Curved Scans:
- Critical Zone Inspection
- Sensoren: 256

- ➔ Sehr hohe Auflösung
- ➔ Hohe Scangeschwindigkeit

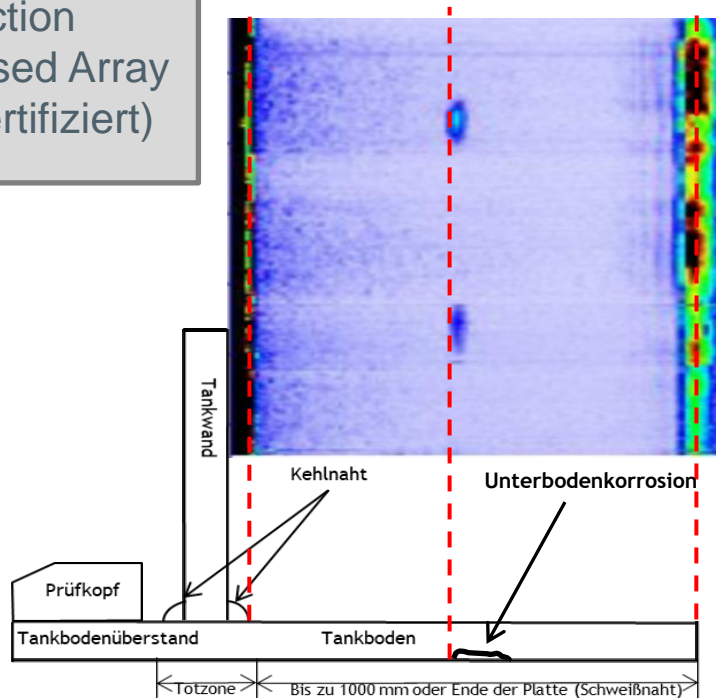
Bodenrandscan

Critical Zone
Inspection
by UT-Phased Array
(bereits zertifiziert)

Korrosionsscan im Bereich:

- Tankbodenüberstand
- Unter Auflagern
- Rohrleitungsdurchführungen
- Schwer zugänglichen Stellen

Scantiefe:

bis 1000 mm vom Prüfkopf

Aussage hinsichtlich Korrosions-
Schadensverlauf möglich

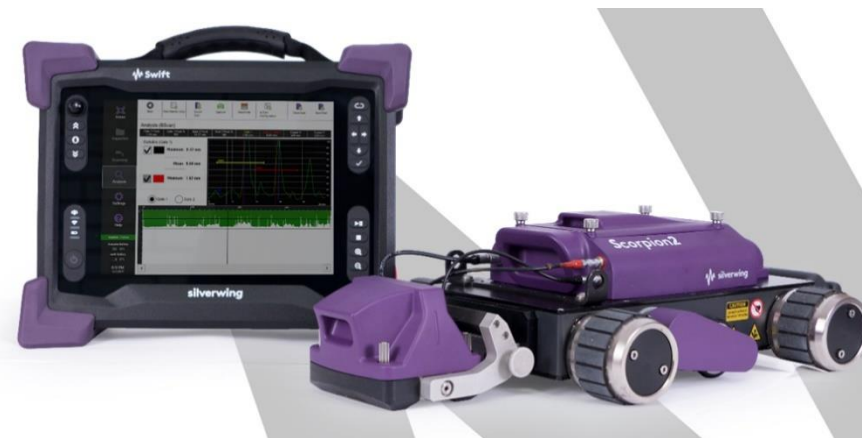
1. Scorpion2 (UT)

FACTSHEET

- Kein Ankoppelmittel
- Batteriebetrieben
- Stabile Hardware
- Oberflächentemp.: max. 55°C
- Wanddicke: 4,0 bis 100 mm
ab 2,0 (mit Sicherung)
- Rohrleitungsprüfung: ab 20 Zoll

➔ auch für Dach- und Behälterscan geeignet

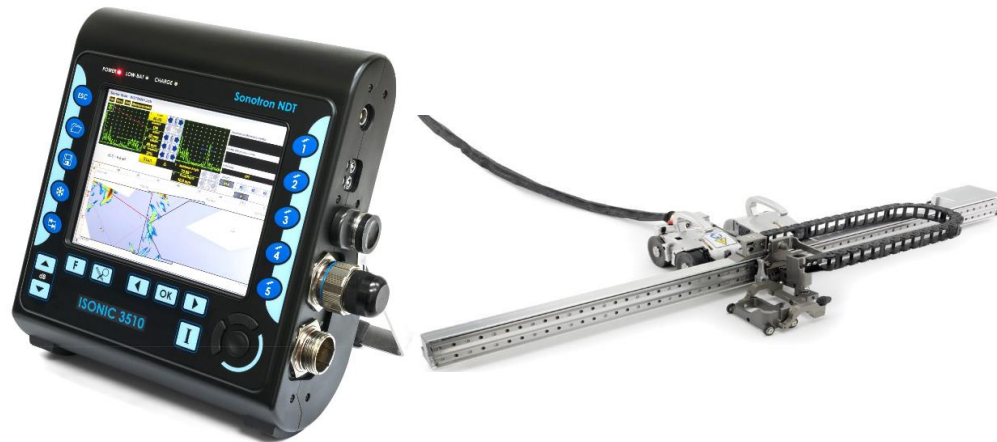
2. ISONIC 3510 / Navic (UT-PA)

FACTSHEET

Magneträder

Ferngesteuert bis 25m Kabellänge

Scanbreite: 600mm (opt. 1200mm)

Batteriebetrieben

Eigene Wasserversorgung

PA-Prüfkopf: Scanbreite 96 mm

➔ auch für Dachscan geeignet

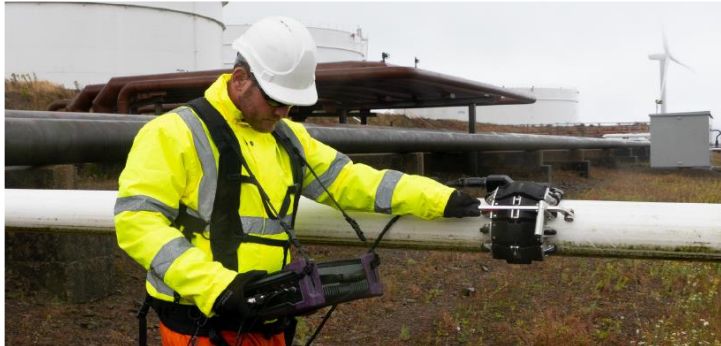
PIPESCAN HD (MFL)

FACTSHEET

- Wanddicke: bis 12,7 mm
- Durchmesser: ab 48 mm
- Beschichtung: max. 6 mm
- Geschwindigkeit: ca. 60 m/min
- Auflösung: 1mm bei 20% wall loss
- Max. Temperatur: 60°C
- Flexible Prüfköpfe zur Anpassung an Rohrgeometrie

- ➔ sehr hohe Auflösung
- ➔ keine Oberflächenvorbereitung
- ➔ hohe Scangeschwindigkeit

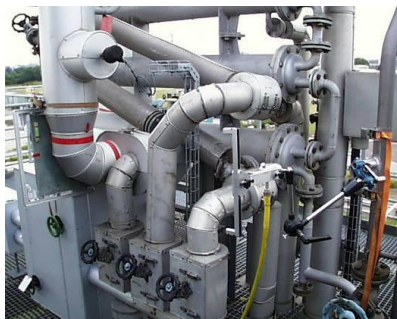
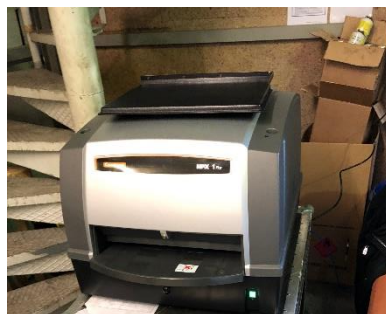
DIGITALE Projektionsradiographie (RT-D)

FACTSHEET

- Wanddicke: bis 20 mm
- Durchmesser: ab DN15 mm
- Geschwindigkeit: gering
- Auflösung: 0,2 bis 0,5mm
- Max. Temperatur: 100°C
- Flexible Speicherfolien und Isotop
- ➔ Quantitativ und Qualitativ
- ➔ keine Oberflächenvorbereitung
- ➔ Kein Abisolieren

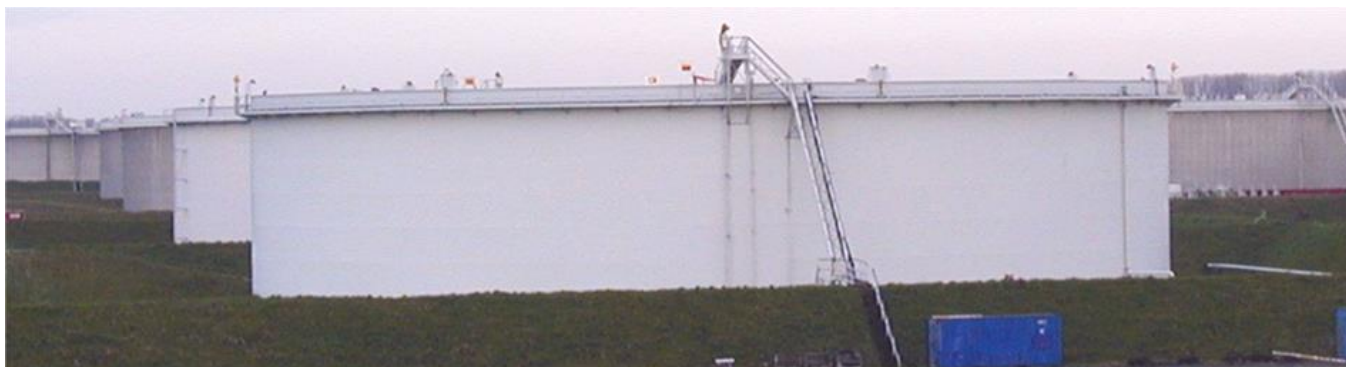
Integrale Zustandsbeurteilung des Tankbodens ohne Entleerung und Öffnung des Tanks

- ➔ Aktive AT-Quellen vorhanden ja/nein
- ➔ Quellenzuordnung (Leckage oder aktive Korrosion)
- ➔ Quellenklassifizierung im Falle von Korrosion
- ➔ Lokalisation der Quellen

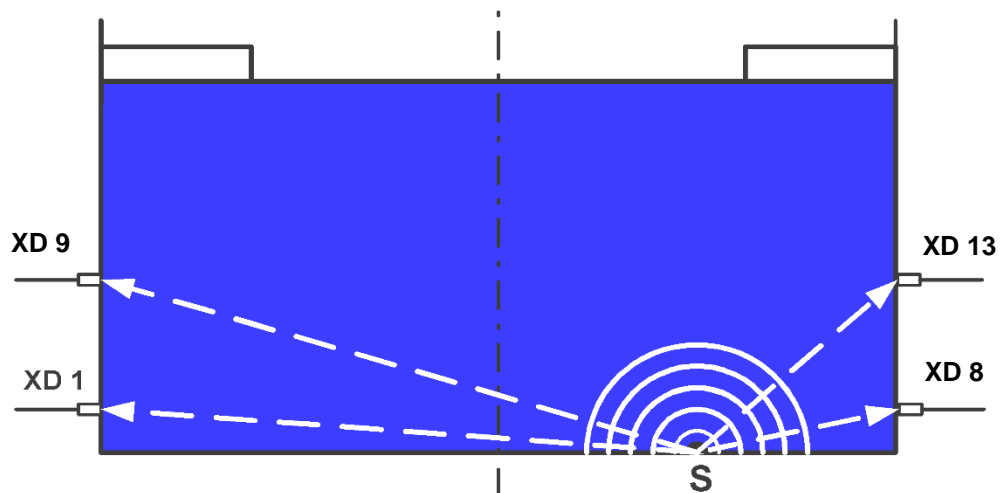
Messung der Aktivitäten

Schallemissionsmessung

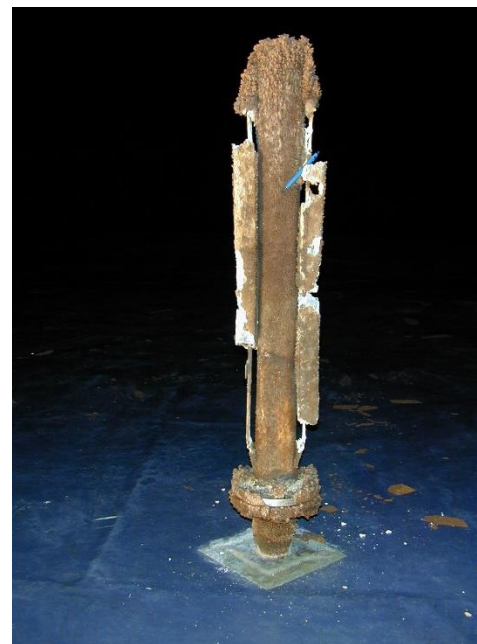
Praxisbeispiel: Innenbeschichteter Festdachtank mit Opferanoden für Lagerstättenwasser

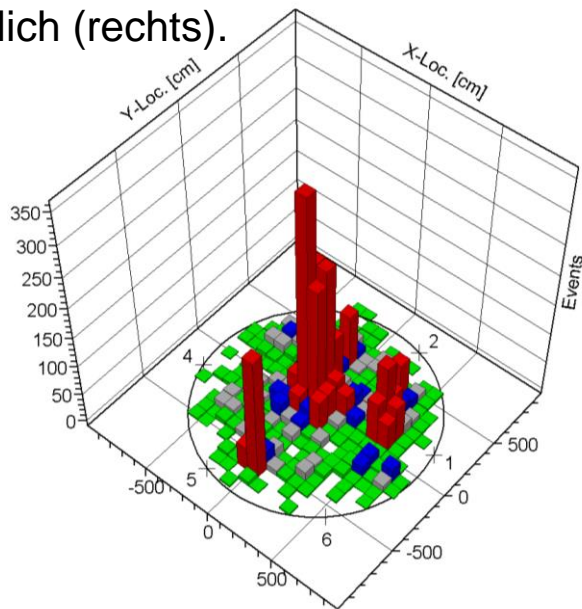
Praxisbeispiel 2: Festdachtank mit einem leicht flüchtigen Lagerprodukt. Kondensat Tropfen können leicht das Messergebnis verfälschen (links, nur eine Sensorreihe verwendet). Unter Verwendung von zwei Sensorreihen ist Filterung möglich (rechts).

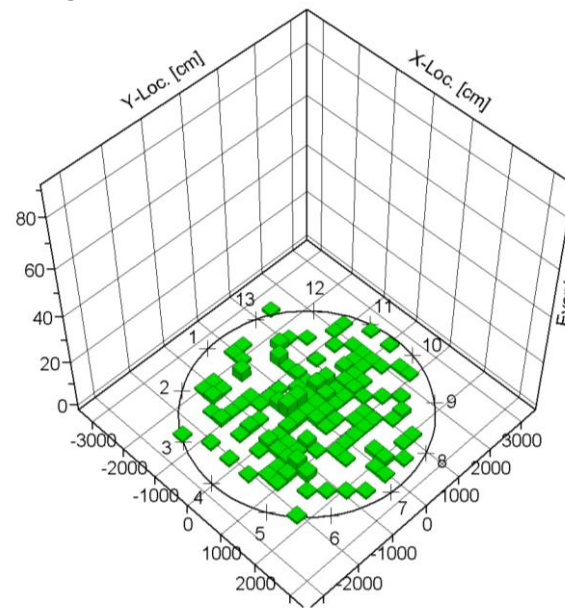
Praxisbeispiel 3: Schwimmdachtank mit Dachkorrosion. Mit nur einer Sensorreihe kann nicht zwischen Dach und Boden unterschieden werden (links). Unter Verwendung von zwei Sensorreihen ist Filterung möglich (rechts).

- Korrosionsprüfung kombiniert mit Leckageprüfung wenn kinematische Viskosität kleiner 40 cSt.
- Leckageprüfung nur mit maximalen Füllstand
- Präzisierung der Prüfaussage durch die Verwendung von zwei Sensorreihen
- 24 Std. Ruhephase vor der Prüfung (Schieber geschlossen, Rührwerke aus, Heizung aus, ...).
- Dauer der Datenaufzeichnung ca. 1 Std.
- Störeinflüsse (produktionsbedingt, Wind und Wetter) während der Datenaufzeichnung minimieren
