## Mühle wird per Ultraschall untersucht

Die Bockwindmühle in Tönisberg wird derzeit saniert, 2024 sollen die Arbeiten abgeschlossen sein. Mithilfe der Feuerwehr wurde jetzt der Wellenkopf auf Schäden untersucht.

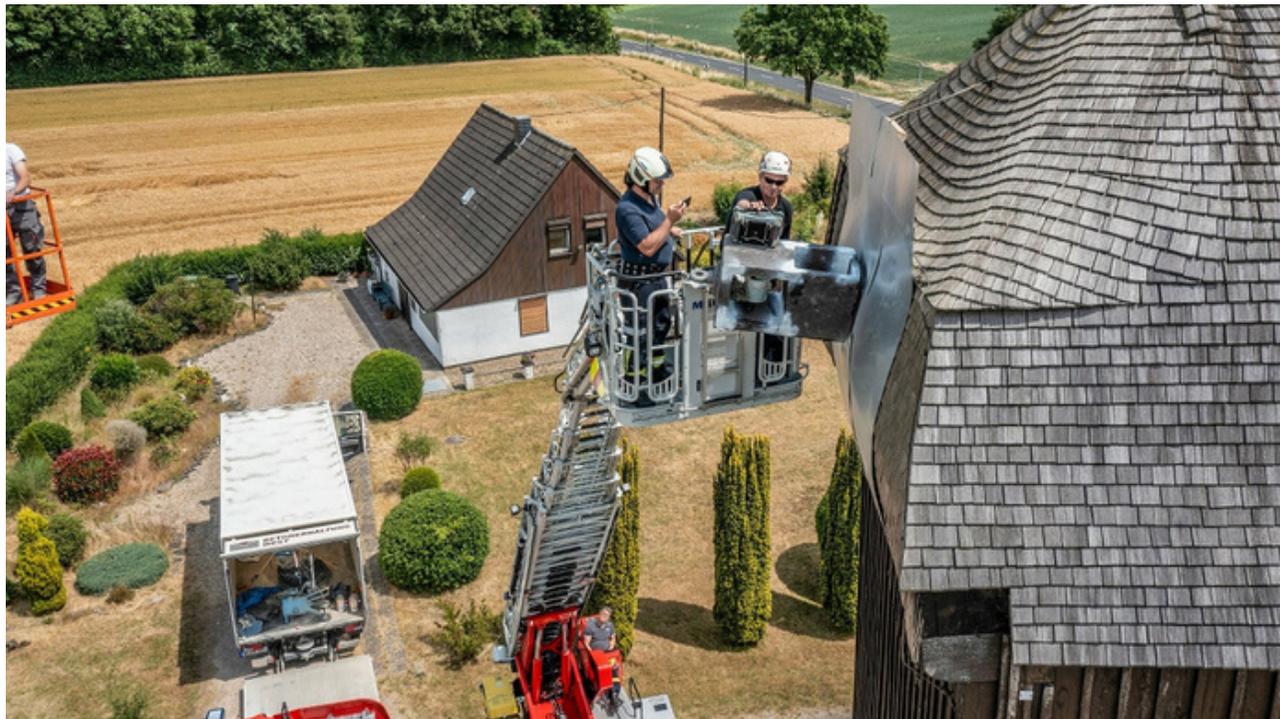
Experten untersuchen den gusseisernen Wellenkopf, der ganz oben aus dem Mühlenkasten herausragt. Foto: Norbert Prümen NORBERT PRÜMEN

Geprüft wird der gusseiserne Wellenkopf, der ganz oben aus dem Mühlenkasten herausragt. In seine rechteckigen Öffnungen werden normalerweise die Ruten der Windmühlenflügel eingehängt. Die wurden bereits Ende vergangenen Jahres von der Firma Klinkenberg aus Tönisberg abmontiert und eingelagert, sodass der Wellenkopf jetzt freiliegt. Um ihn herum wurden Stahlbleche montiert, um das Holz des Mühlenkastens zu schützen. Der Wellenkopf wurde vor der Untersuchung mittels Sandstrahlung gereinigt, sodass ihn Andreas Weikum fachgerecht inspizieren kann. Er wird den Wellenkopf in zwei Arbeitsschritten unter die Lupe nehmen.

Zunächst überprüft er mittels einer Magnetpulverprüfung, ob die Oberfläche Risse aufweist. In einem zweiten Schritt wird er per Ultraschall auch das Innere der beiden rechtwinklig gegeneinander versetzten Vierkant-Hohlprofile durchleuchten. Das Ultraschallgerät und eine glibberige grüne Masse, wie man sie auch von medizinischen Untersuchungen kennt, stehen schon am Boden bereit. Die

erste Überprüfung lässt ein wenig aufatmen. „Da ist nichts Wildes, es sieht gut aus“, verkündet der Fachmann, als er wieder unten ist.
